# エコラン競技車両の製作

津田研究室

栄田純大

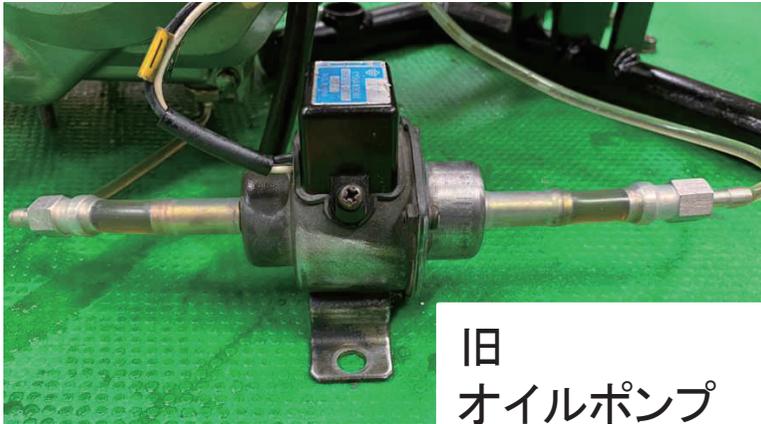
旧  
オイルポンプ

2019年度に電動オイルポンプ化を行った.  
大会出場にあたり試運転を行ったところ数分  
で壊れてしまった. 新しいオイルポンプに変  
えたが, モーターが大きくバッテリー容量に不安  
があったため, スタート前にオイルを循環さ  
せ, 走行時は使用しないことにした.

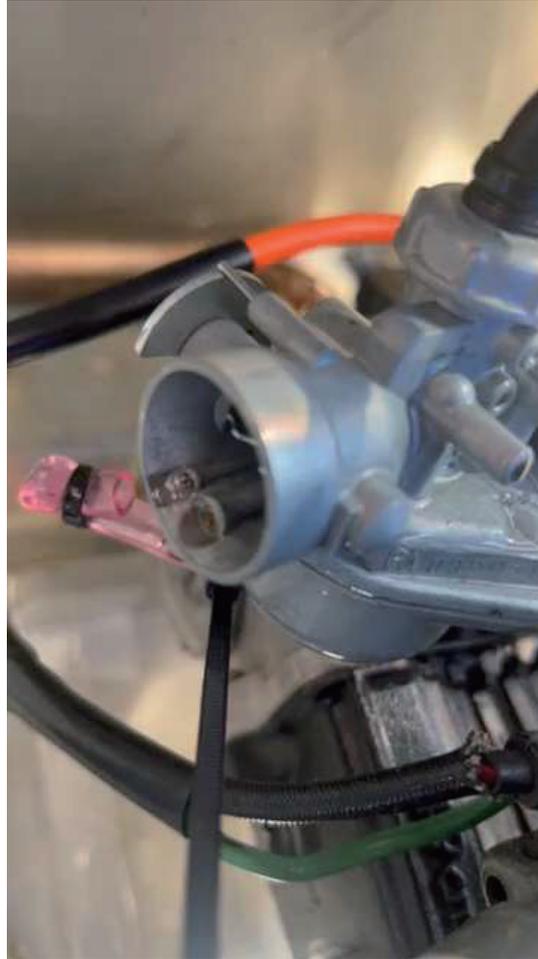
# オーバーフロー動画

- オーバーフローによりリタイア
- オーバーフローとは、キャブレタから燃料が漏れてしまうこと.

- フロートが引っ掛かり、フロートバルブが開きっぱなしになっていた.
- 本来キャブレタは吸気側が進行方向になるように取り付ける. しかし, 約90度ずれて取り付けている. フロートが動く方向が変わるのでひっかかりやすくなっている可能性が考えられる.

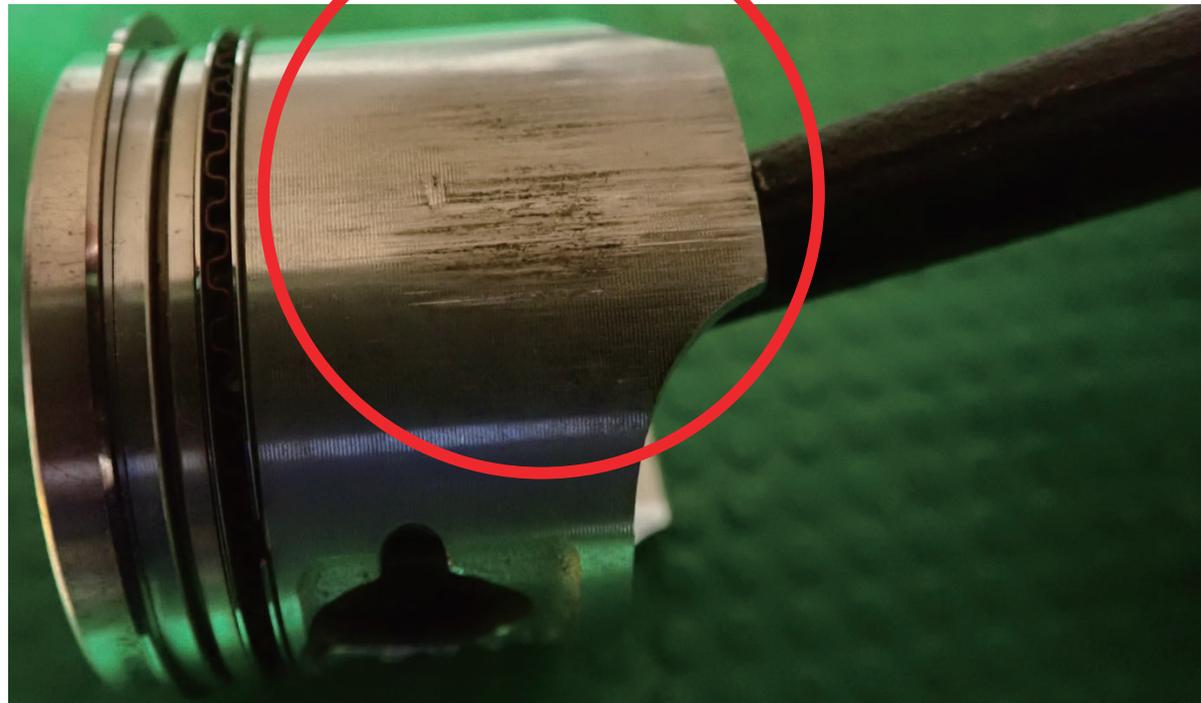
# ピストンの傷

- 通常傷はつかないピストンに縦線状の傷が見られた,

- 原因としては、抵抗を減らすためオイルリングを通常2つのところ1つで使用していた。よって1点でしか支えられず安定しなかったため首振りをしてしまったと考えられた。
- 標準の状態に戻した。

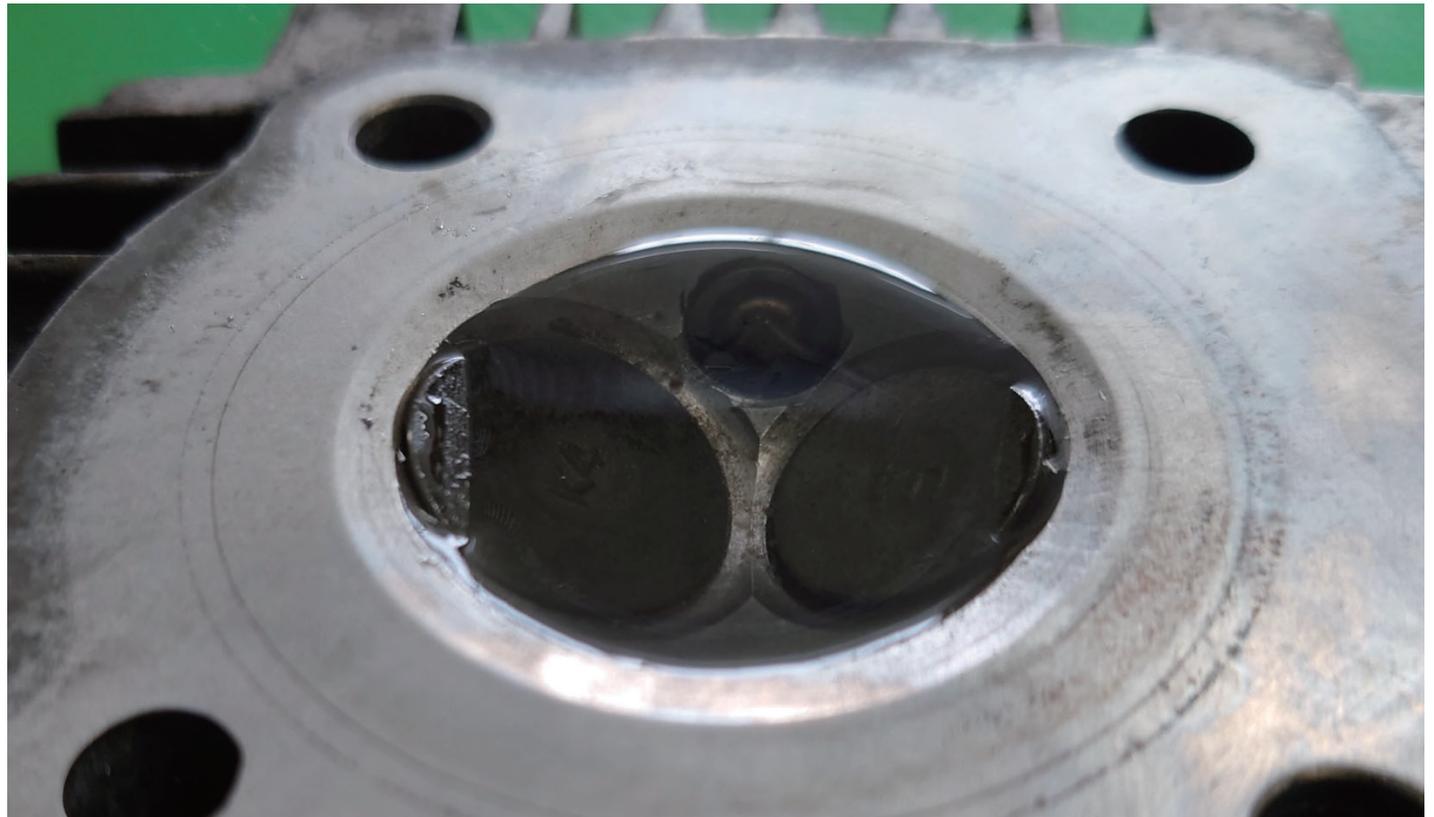
# シリンダーヘッド

- カーボン噛み起こっているかもしれない。
- 漏れがないかの確認を行った。

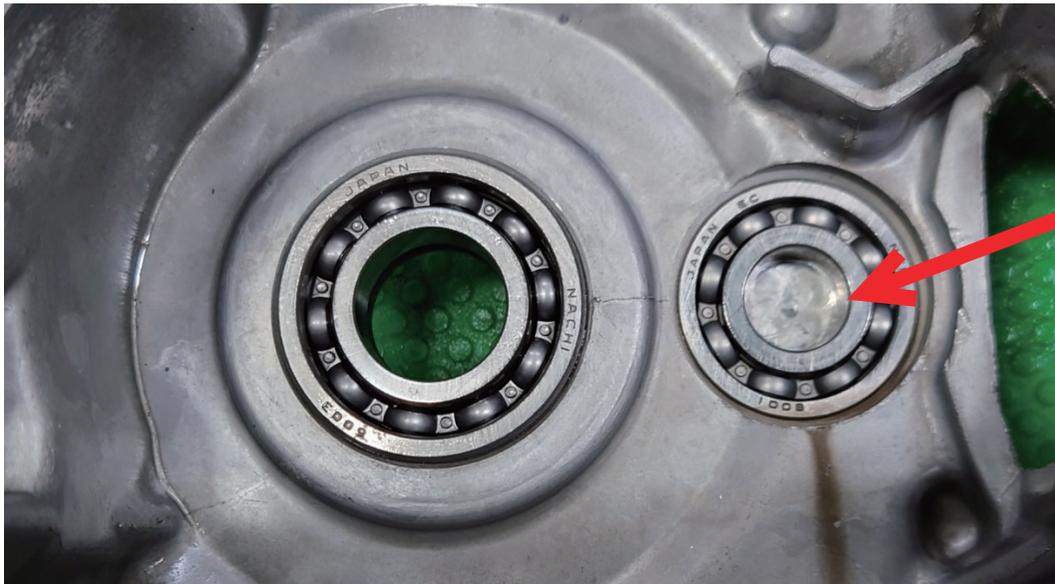
不具合のある  
ベアリング

- エンジン内のベアリングに不具合（ゴリゴリ感）があったため新品に交換した。

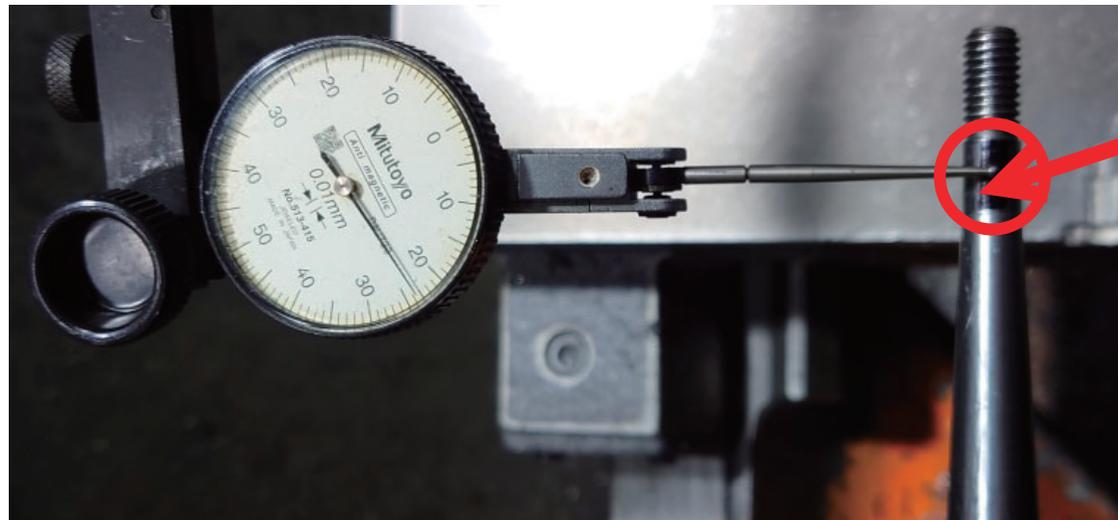
細い

- 片方の車輪だけ脱着し辛かった. フロントシャフトは, テーパー状になっており, 荷重により細い方が曲がったと考えられる. (0.2[mm]以上偏心)
- テーパーを無くしたシャフトを製作した.
