エコラン競技車両の製作（2015～2016）

The manufacturing of the Eco-run competition car（2015～2016）

要旨： 本報では、エコラン競技の概要と、平成27年度から28年度の競技車両と大会参加記録を報告する。

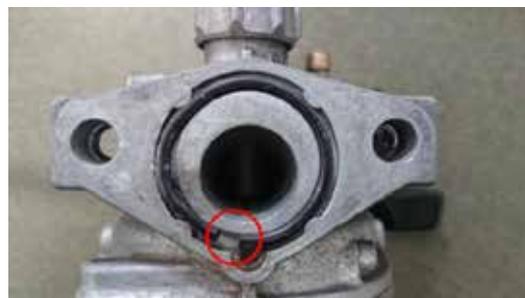
前年に参加した本田宗一郎杯 Honda エコマイレージチャレンジ全国大会（以下、全国大会）は無事完走したが、燃費は216.175[km/l]であった。さらにその前年の大会では300.115[km/l]であったため約40%燃費が悪くなり不本意な結果になってしまった。ゴール後、係員がエンジンルームの温度測定をし、ある温度以下になってから燃料タンクを外す指示を出すのだが、異常に温度が高くなかなか外す指示がもらえなかった事を思い出し、エンジン周りの確認をしたところ、キャブレタとマニホールド間のOリングが切れている（図1）のが見つかった。ここから二次エアを吸っていたため、オーバーヒート気味になり燃費に影響を与えていたと考えられる。この件とは別に他の問題点を改善し、さらに燃費を良くするためにはどのようにすれば良いかを考え新規車両を製作する。

図1 切れていたOリング

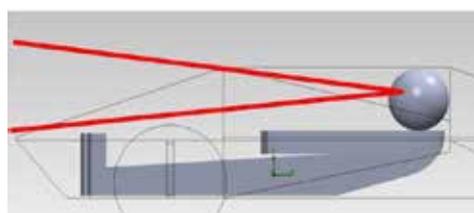
前年のフレームの材料サイズ以外の問題点としてフロントノーズが高すぎ前方視界が悪かったということがあった。ドライバーの視線では車両前方2.3mより先しか見えず他の車両と接近した場合非常に危険であった。この部分を改善しつつCAEにより流体解析をしながら設計を進めていくことにする。

図2 26年度車両前方視界イメージ

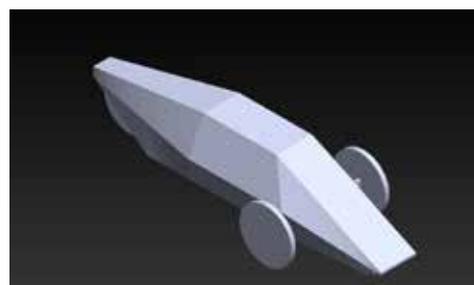
26年度車両をベースに問題点を改善した27年度車両のモデリングを図3に，前方視界イメージを図4に示す。

図3 27年度車両モデリング

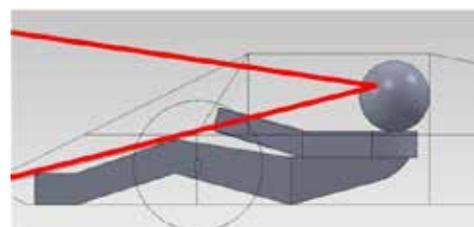
図4 27年度車両前方視界イメージ

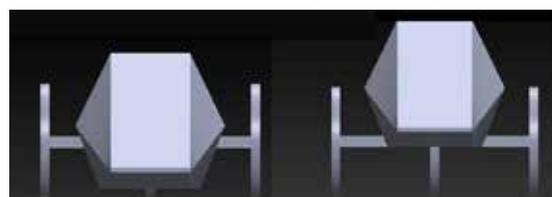
車体のデザインが完成したところで，全国大会に参加していた他チームの車体を思い出すと，最低地上高が低いチームが多いように感じた。そこで，デザインを変えずに最低地上高のみを変化させた場合の流体解析を行い，実際はどのくらいの高さが理想的なのかを調べることにした。今回使用するタイヤは20インチ（タイヤ径約50[cm]）のため，最低地上高は5.0[cm]から22.5[cm]まで2.5[cm]刻みで解析を行うこととした。最低地上高を変えた時のモデリングを図5に示す。

図5 最低地上高5cm(左)22.5cm(右)でのモデリング
流体解析の結果（表2）を見てみると，最低地上高10.0[cm]の時にCd 値は0.228[m/s²]，空気抵抗値は6.01[N]と一番良い結果となった。このことより最低地上高10.0[cm]で製作することにした。ま

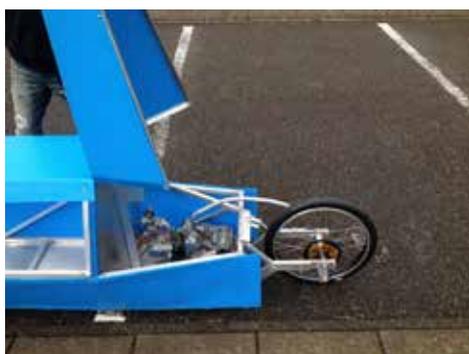
た、ドライバーの乗り降りが一人で楽にできるよう横に開閉する方式のドアとし、車検時に工具を使わずに簡単にエンジンルームを見せられるよう開閉式（図6）にした。27年度車両の諸元を表3に示す。

図6 開閉式エンジンルーム

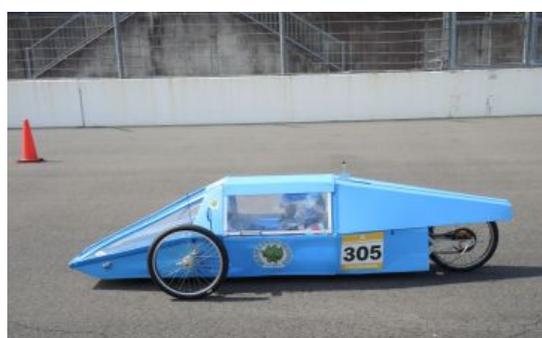
図7 走行中の27年度車両

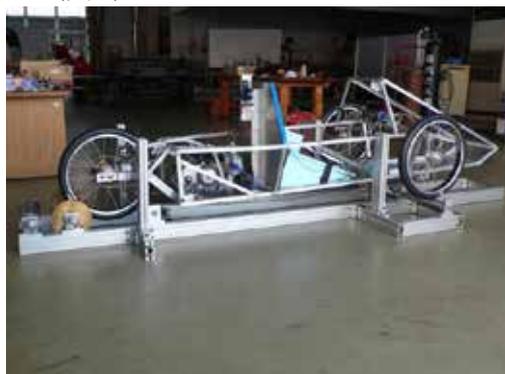
オーバーホールは、シリンダ・ピストン・ピストンリングの交換とシリンダヘッドとバルブのすり合わせを行った。データ収集装置は、完成するまでにいろいろな方法を試したが、最終的には市販のアルミフレームを利用し、前輪も回転しさらに車両のサイズが変わっても対応できるよう工夫した。（図 8）

図 8 完成したデータ収集装置

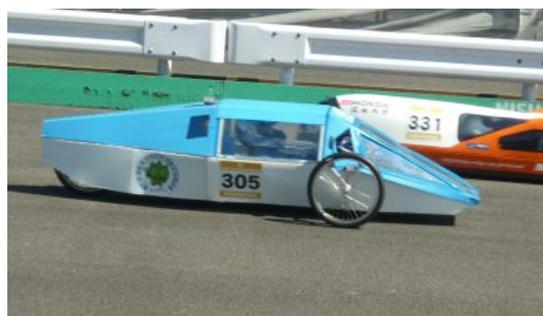
図 9 順調な周回の 28 年度車両
