不整地走行車両の開発

スリップリンクの作成と,制御機構の開発

生産エンジニアリング科 佐藤蓮

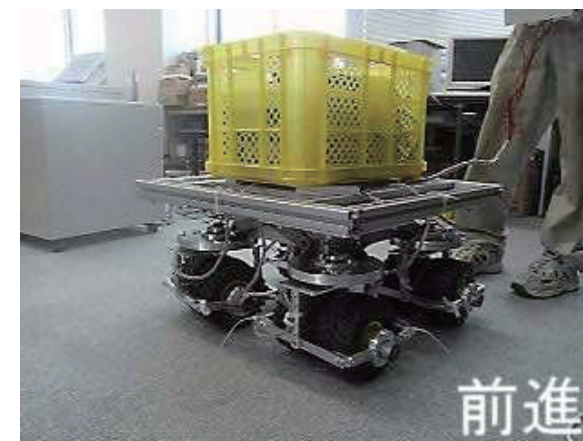
車体寸法	全高870[mm]×全幅680[mm]×全長680[mm]	
モータ	ツカサ電工	TG85E-SU (8台)
制御装置	三菱電機	FX3U-48M
車両速度	空車時	0.8[km/h]
	最大積載時	0.7[km/h]
最大登攀角度	30度

図3: 走行中の不整地走行車両

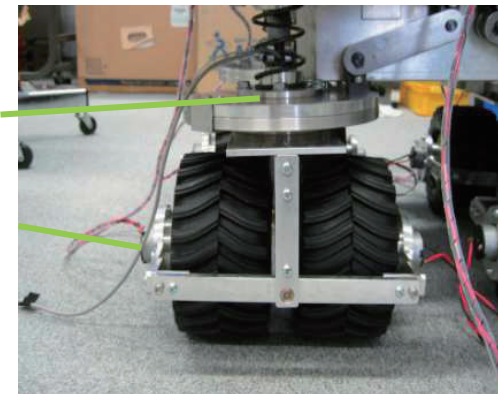
スリップリング

配線(複数箇所)

図4: 主な破損部位

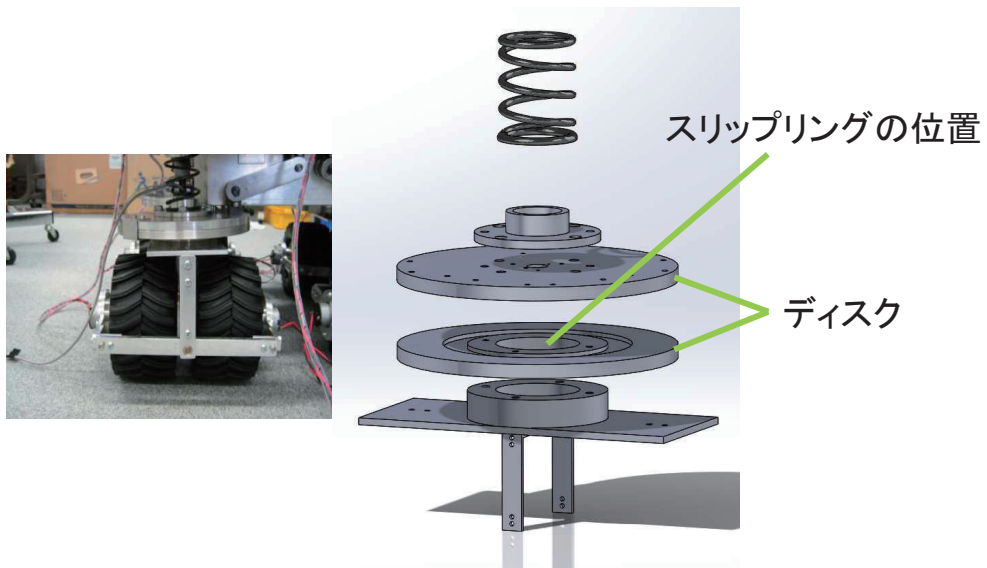
図5: 走行ユニットのモデル

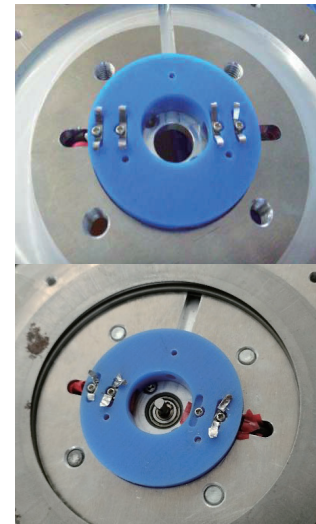
図6.1: (上) 正常なブラシ
(下) 破損しているブラシ

図6.2: ブラシと接触する集電環

破損の原因

設計上ではディスクの隙間はベアリングによって確保されるようになっている。

実際はこの部分にかかる荷重によって隙間が大きく変化してしまう。

走行させているうちに、ブラシに大きな動きが繰り返し発生し

破損したものと考察した。

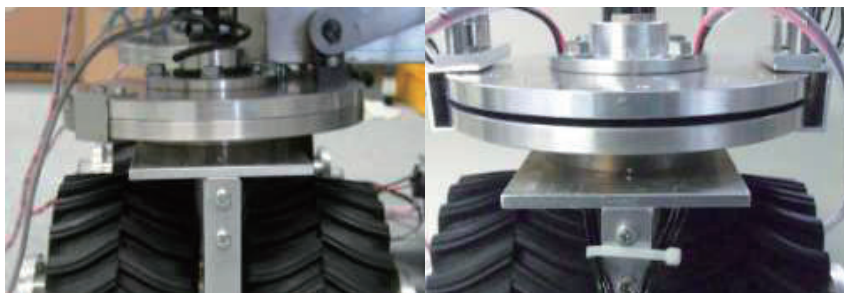
図7.1: 荷重の有無によって変化するクリアランス

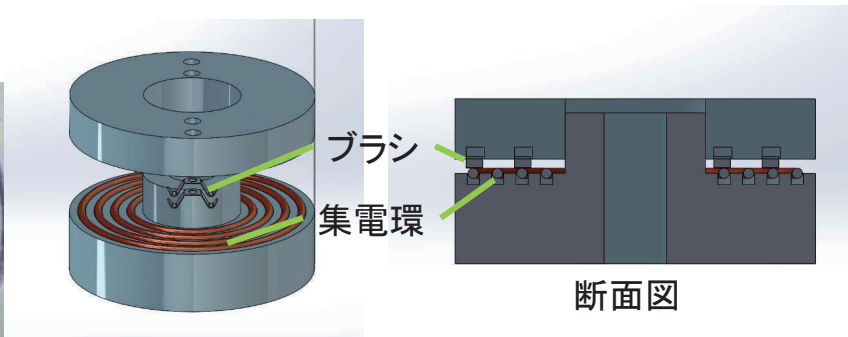
図7.2: スリップリングの構造

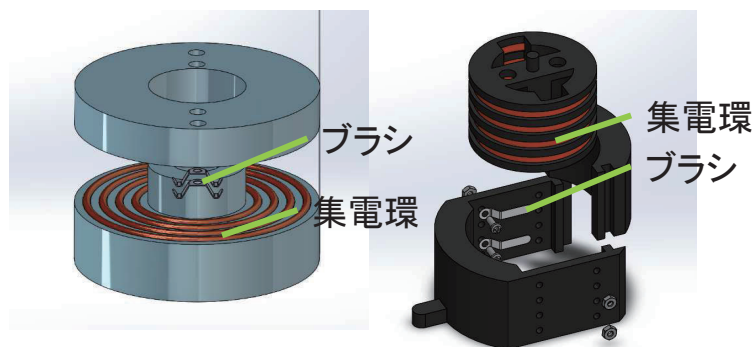
スリップリングの破損の原因を踏まえて、荷重がかからないように
ブラシを配置するスリップリングを設計しました。

図8.1: 前の設計のスリップリング(左)
今回設計のスリップリング(右)

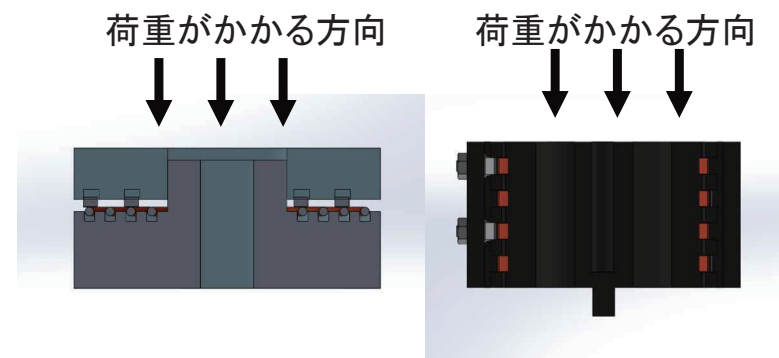
図8.2: 断面図

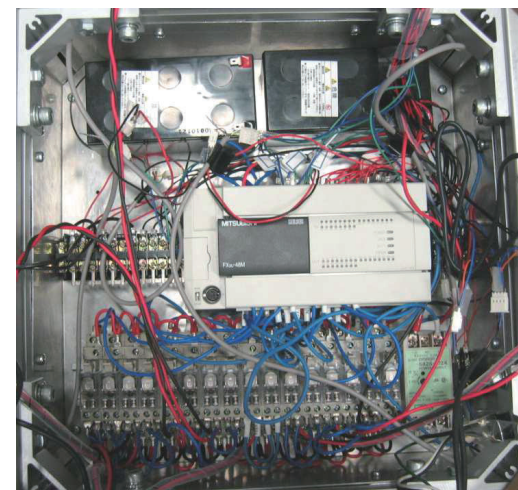
現在の車輪の制御方法にはシーケンサーと機械式リレーが用いられているがこれは配線の煩雑さや体積から積載量に影響を与えている。

図9.2: 現在の制御装置

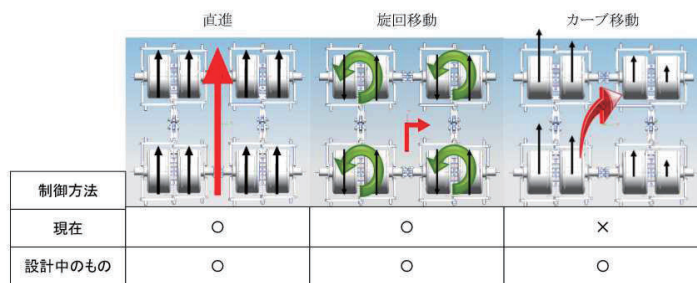
メカニカルリレーから、モータードライバを使った制御に切り替えるため、モーターの出力をON・OFFの2択から出力を細かく設定できるようになる。

そのためシーケンサーで実現できている動きの再現と、追加でモーターの回転速度を変化させてのカーブを考慮したプログラムを作成する

図10.1: 制御装置を変えることで増える動き

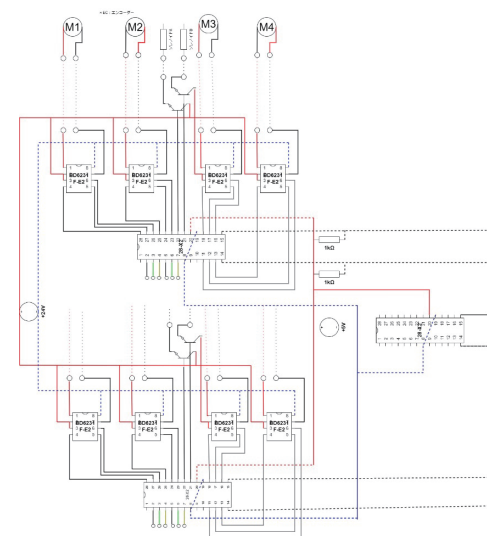
マイコン	PICAXE 28-X2
フルブリッジドライバIC	BD6231F-E2
PNPトランジスタ	2SB562L-C-T9N-K

マイコン	I2C通信が可能なうえ、授業にて使用する
ドライバIC	モーターの動作電圧24Vに対応している
PNPトランジスタ	ソレノイドの動作にはマイコンの出力には不足なため

図10.2: 制御に必要な配線図
