不整地走行車両の開発

スリップリングの製作

生産エンジニアリング科 榎本颯人

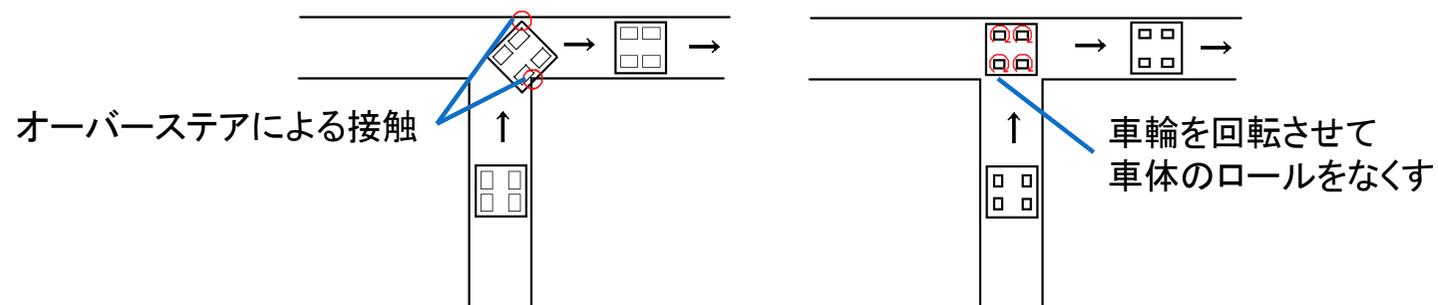
図2: 狭い悪路での走行イメージ

農業では耕作面積を大きくとるために畝の間隔を狭い状態が望ましいので。その狭い畝間かつ悪路を、農業用コンテナを積載し走行できる車両を開発する。

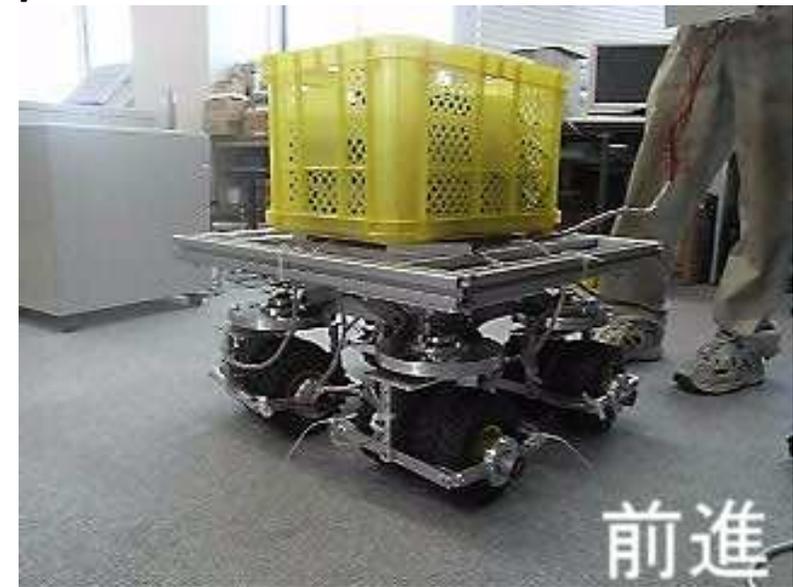
図3: 走行中の不整地走行車両

車体寸法	全高870[mm]×全幅680[mm]×全長680[mm]	
モータ	ツカサ電工	TG85E-SU (8台)
制御装置	三菱電機	FX3U-48M
車両速度	空車時	0.8[km/h]
	最大積載時	0.7[km/h]
最大登攀角度	30度

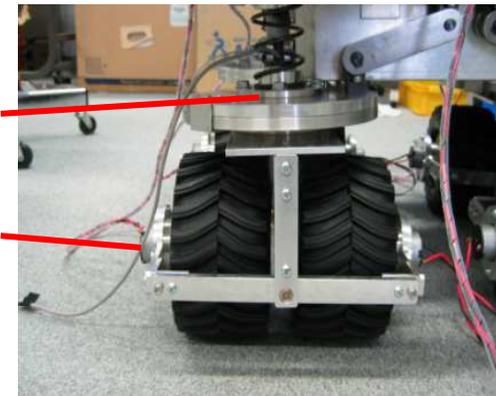
図4: 主な破損部位

スリップリング

配線(複数箇所)

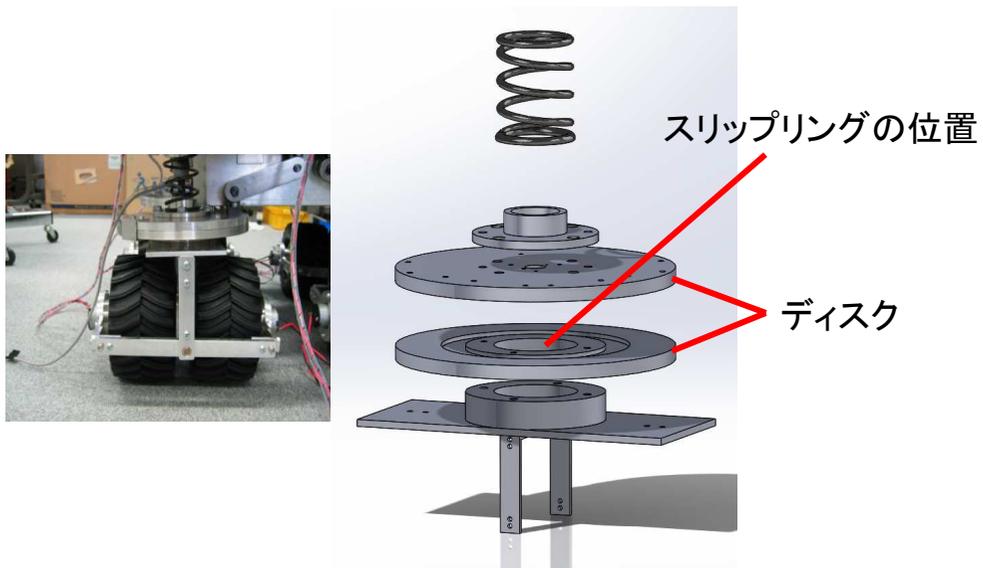
図5: 走行ユニットのモデル

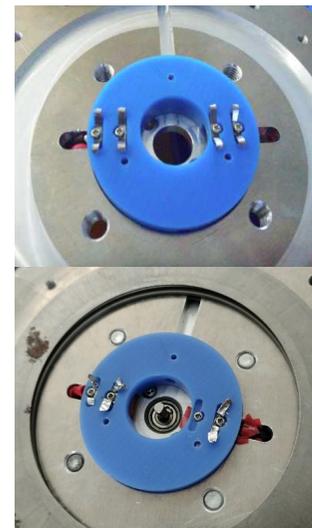
図6.1: (上) 正常なブラシ
(下) 破損しているブラシ

設計上ではディスクの隙間はベアリングによって確保されるようになっている。
実際はこの部分にかかる荷重によって隙間が大きく変化してしまう。
走行させているうちに、ブラシに大きな動きが繰り返し発生し
破損したものと考察した。

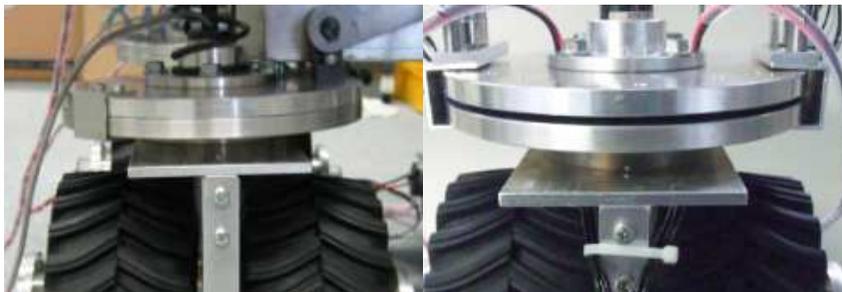
図7.1: 荷重の有無によって変化するクリアランス

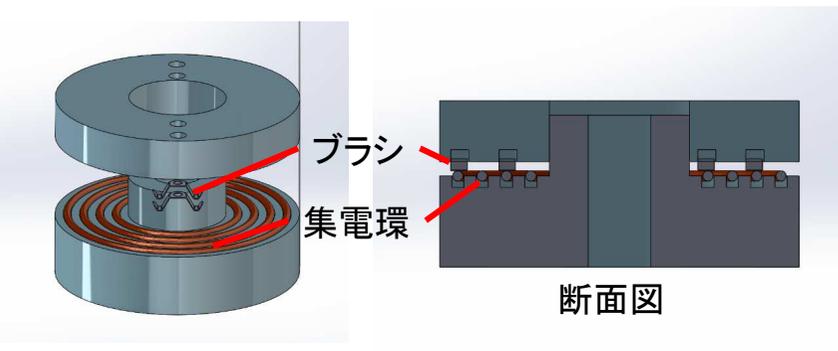
図7.2: スリップリングの構造

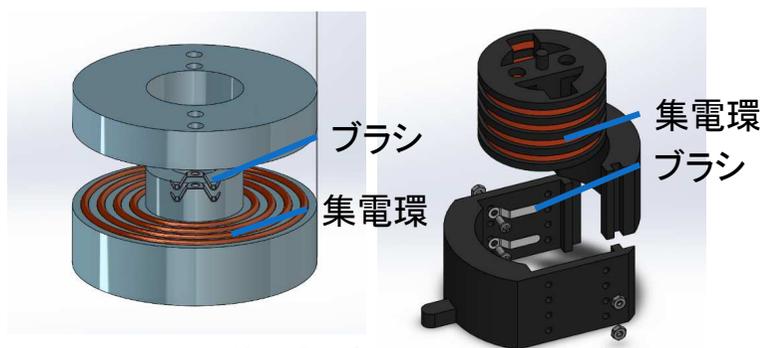
図8.1: 前の設計のスリップリング(左)
今回設計のスリップリング(右)

スリップリングの破損の原因を踏まえて、荷重がかからないように
ブラシを配置するスリップリングを設計した。

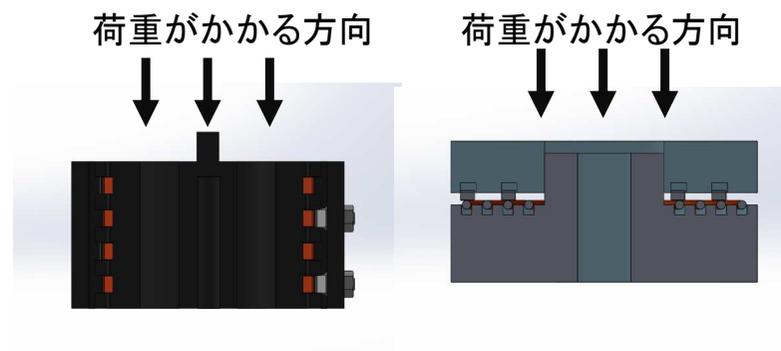
図8.2: 断面図

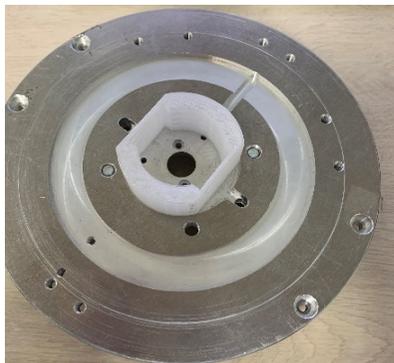
図9.1 スターター(車体側)

改善したスリップリングを3次元CADで設計し、3Dプリンターで製作した後、ディスクに取り付けた。

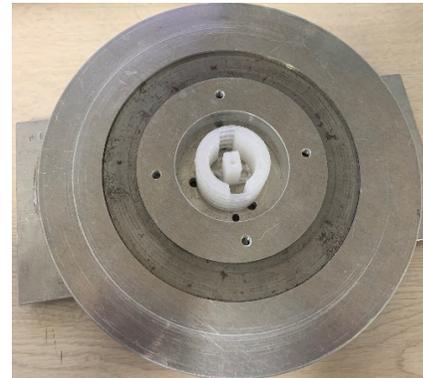
図9.2 ローター(車輪側)
