# エコラン競技車両の製作

津田研究室

栄田純大

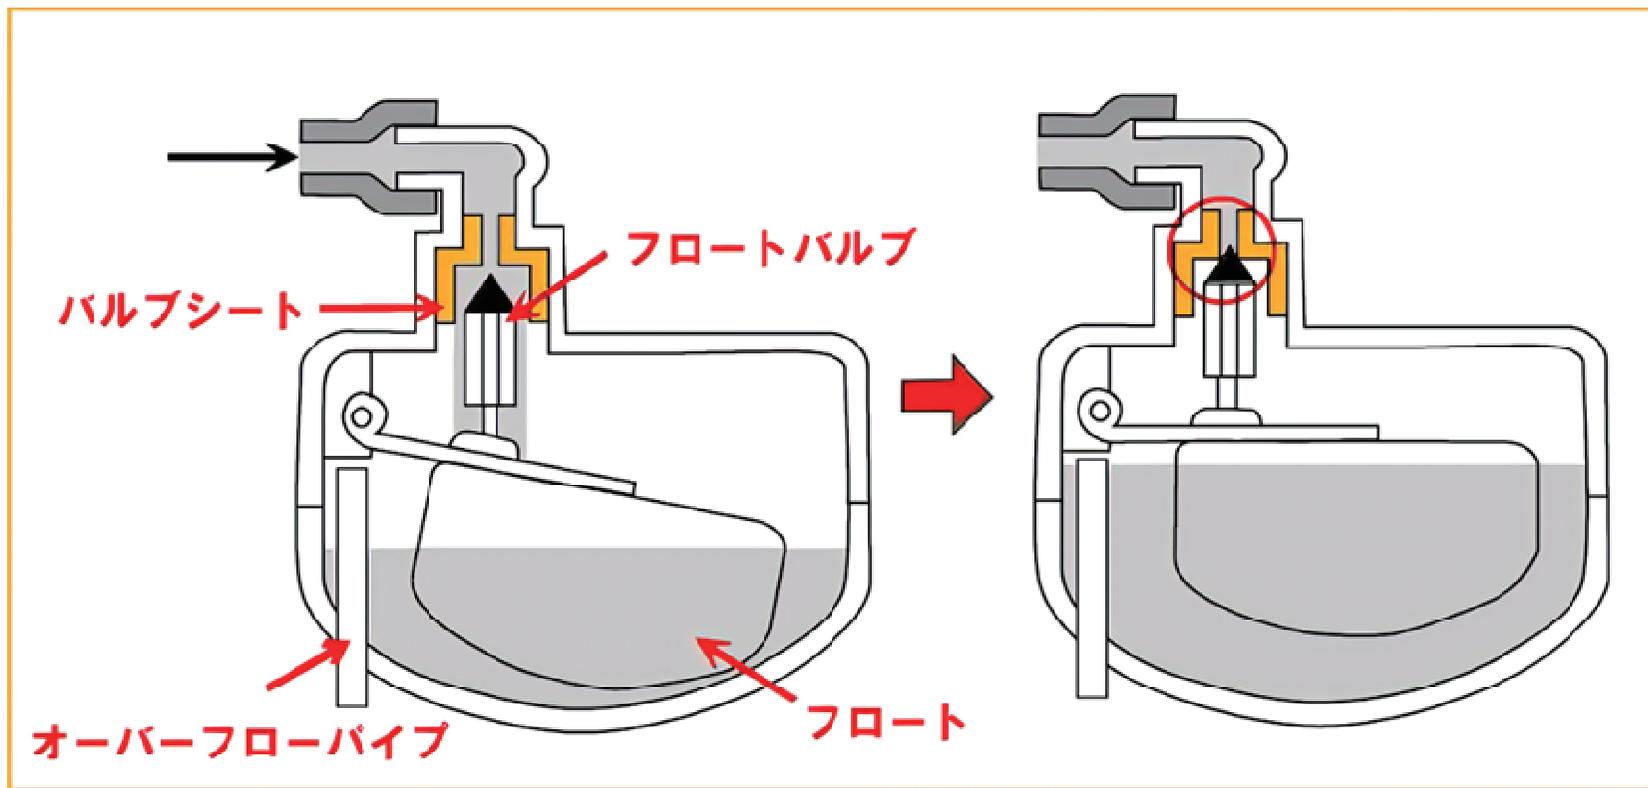
# フロートバルブの図

- オーバーフローによりリタイア
- オーバーフローとは、キャブレタから燃料が漏れてしまうこと.

- フロートが引っ掛かり、フロートバルブが開きっぱなしになっていた.
- 本来キャブレタは吸気側が進行方向になるように取り付ける. しかし, 約90度ずれて取り付けている. フロートが動く方向が変わるのでひっかかりやすくなっている可能性が考えられる.

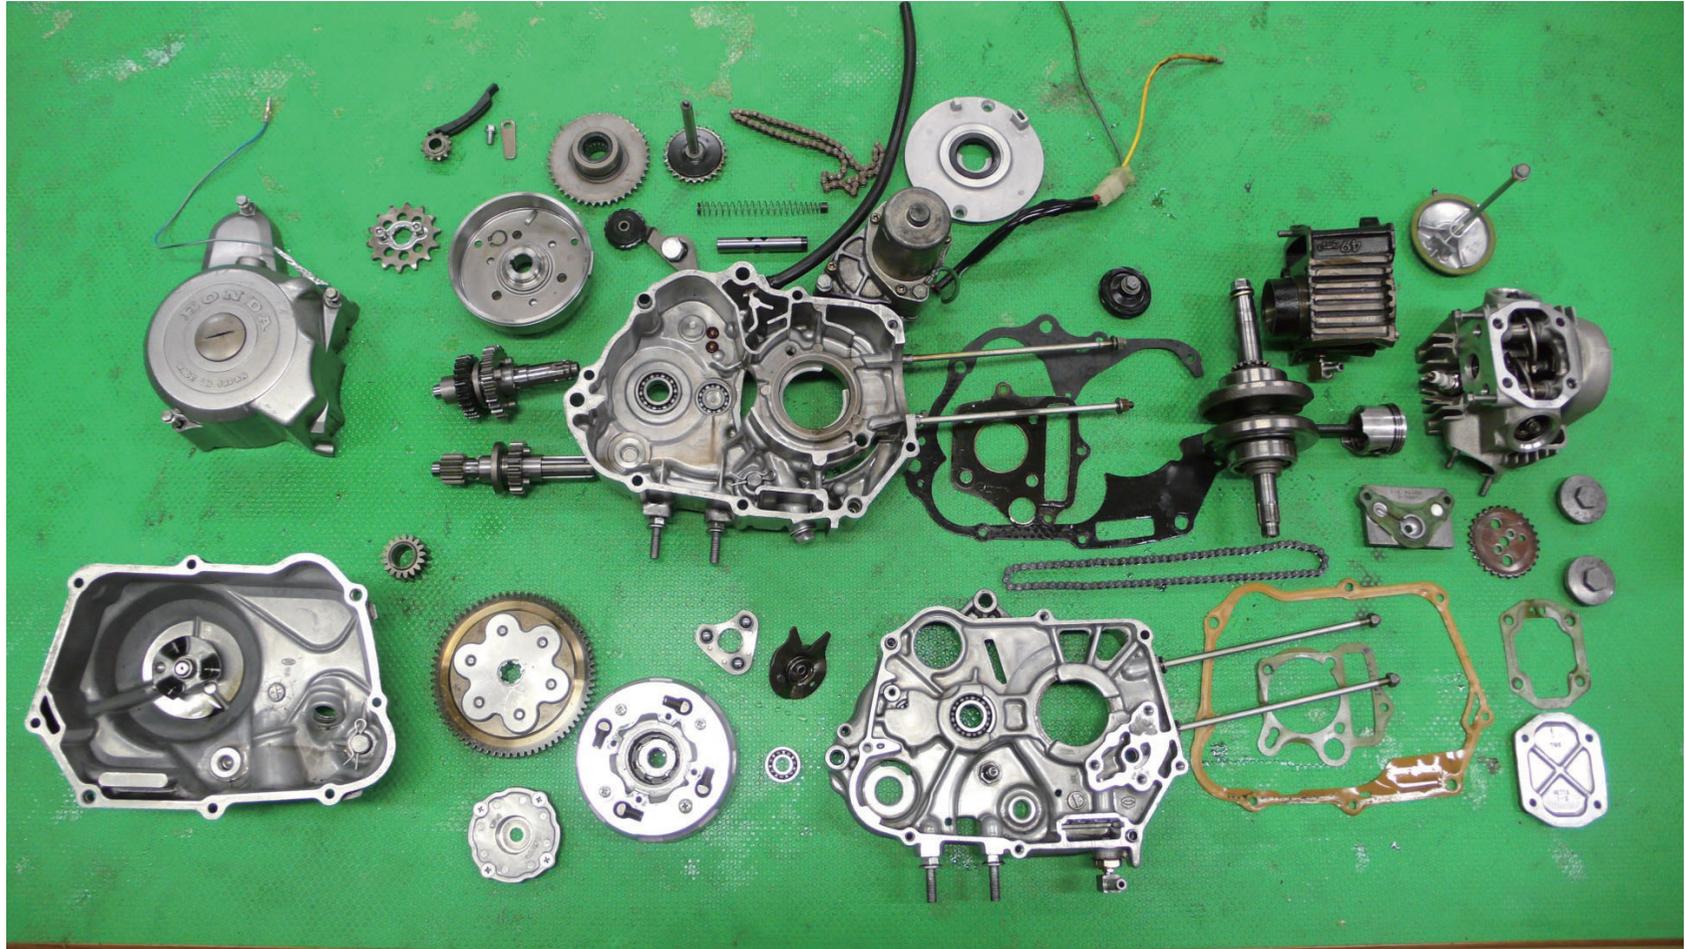
# オーバーホールした際の写真

- ここ数年オーバーホールをしていなく、大会もなかったため、確認のためエンジンをオーバーホールした。

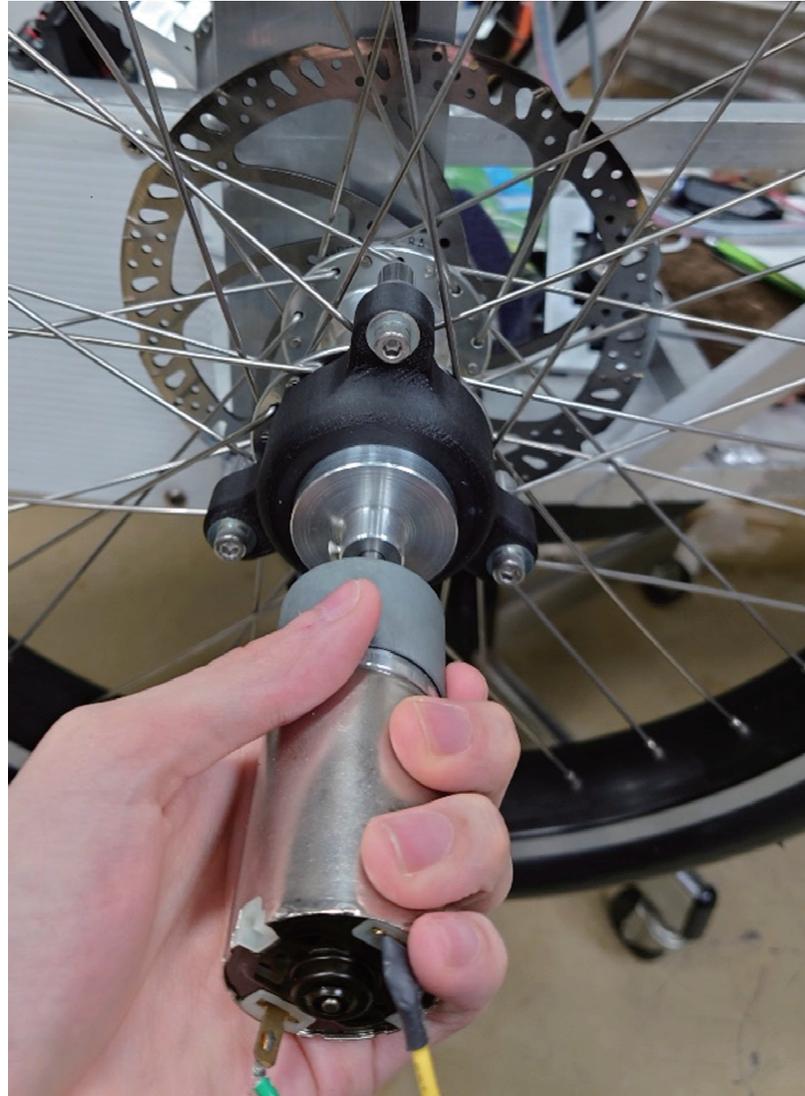
# 実験の様子

- 曲がったシャフトのベアリングに不具合があった.
- 正常なシャフトのベアリングと転がり抵抗の比較を行う.
- 車輪を回転させる装置を自作し, 時速40[km/h]まで回転させ, 時速20[km/h]まで減速する時間を求め, 比較する.
